PROGETTO INTERREG ITALIA SVIZZERA 2014 – 2020 V A PARCHIVERBANOTICINO - IL LAGO MAGGIORE, IL FIUME TICINO SUBLACUALE E LE AREE NATURALI PROTETTE. VERIFICA E SPERIMENTAZIONE DI SCENARI DI GESTIONE SOSTENIBILI E CONDIVISI

MONITORAGGIO DELL'EFFICACIA DEGLI INTERVENTI DI RIQUALIFICAZIONE AMBIENTALE NELLA RISERVA NATURALE DEL FONDO TOCE E NELLA RISERVA NATURALE DEI CANNETI DI DORMELLETO E LA DEFINIZIONE DI BUONE PRASSI – WP6 ATTIVITÀ 6.5

RELAZIONE

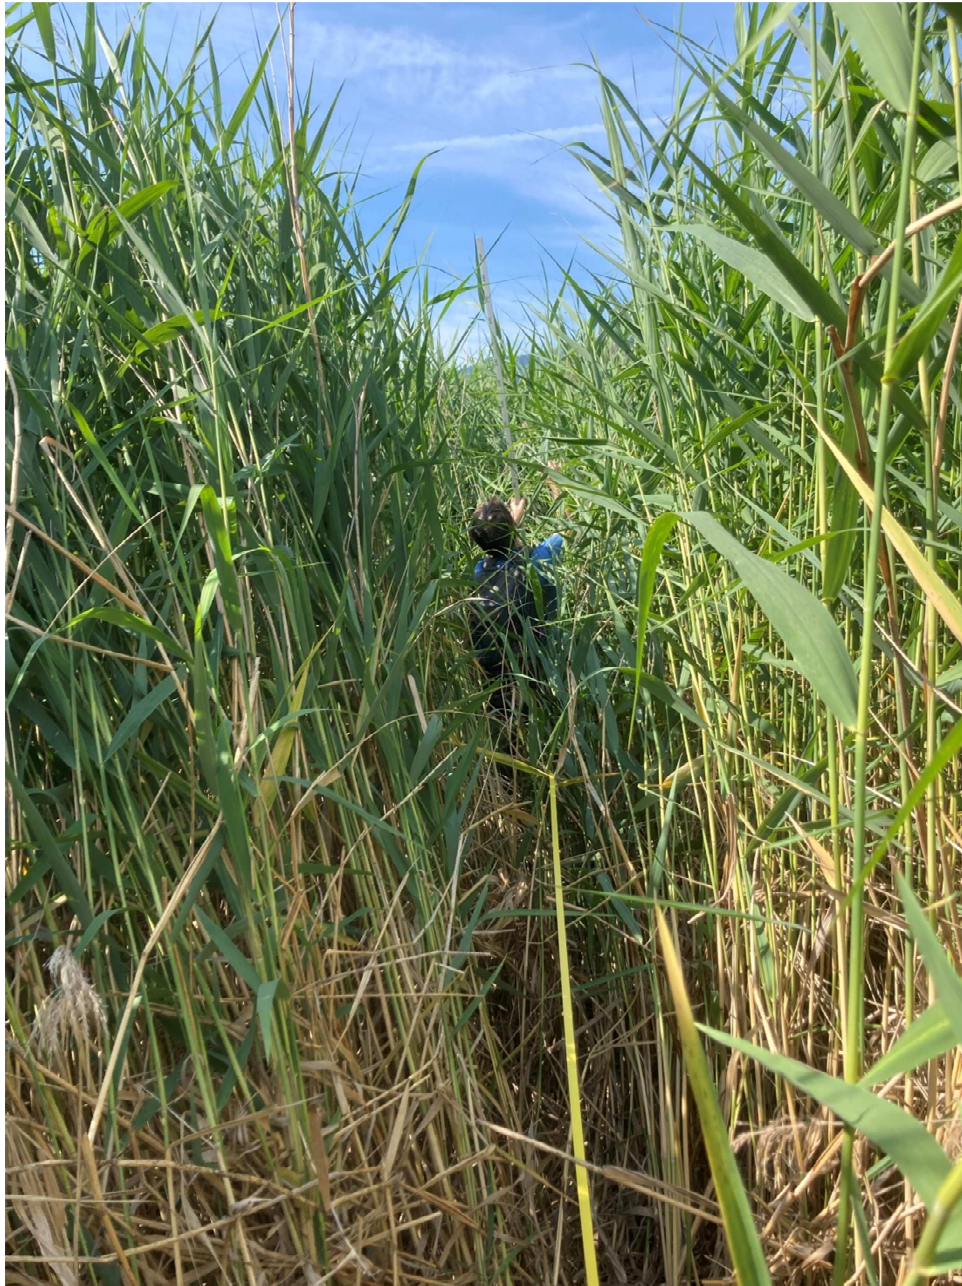
Figura 4.1 – rilievo dei parametri relativi al canneto

La cadenza di rilievo è stata teoricamente programmata ad ogni cambiamento significativo del livello del lago e seguendo la sommersione del canneto. Nel 2022 però, a causa della siccità prolungata che ha colpito l'intero anno determinando bassi livelli idrometrici, i rilievi sono stati condotti sovrapponendosi allo stesso periodo vegetativo monitorato nell'anno 2021 e non in base ai cambiamenti idrometrici riscontrati.

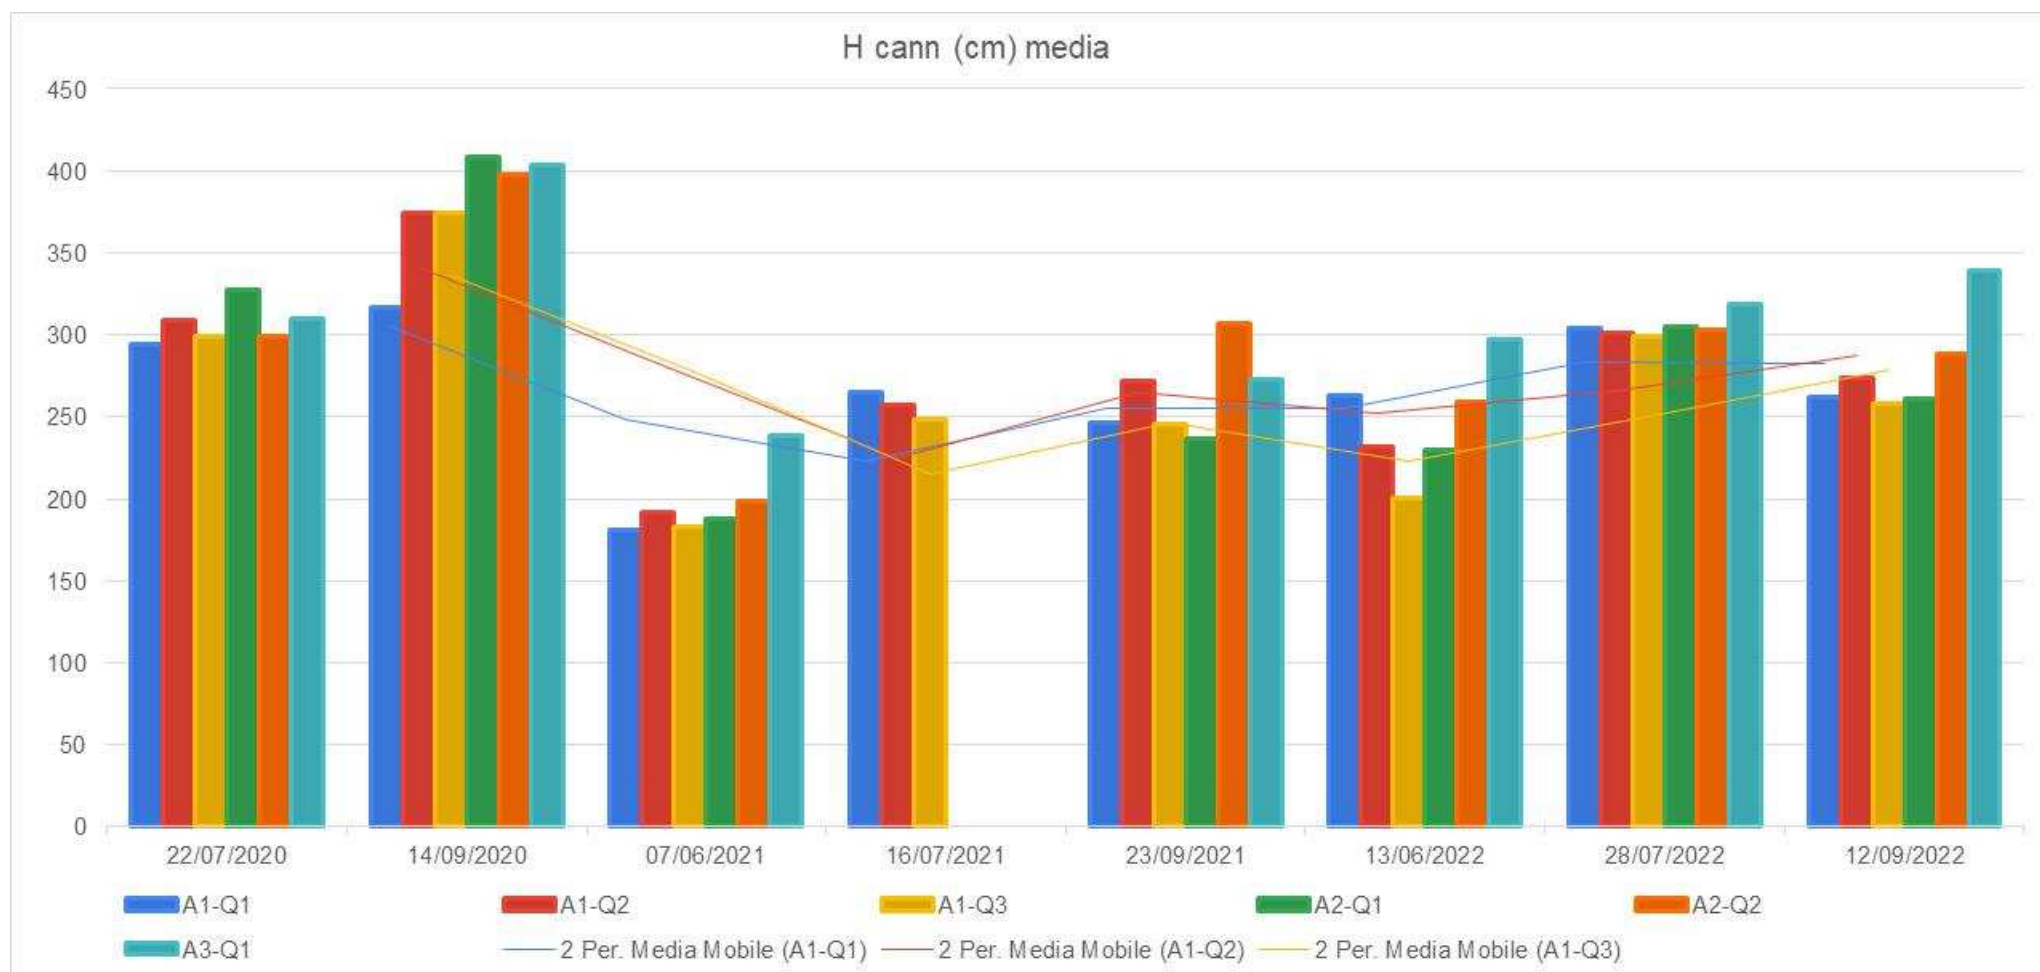
Nel 2022, anno estremamente siccitoso, l'altezza dell'acqua nelle aree di canneto monitorate è sempre stata pari a zero. L'andamento del livello idrometrico del lago è stato caratterizzato da un progressivo calo lungo il corso dell'anno, per poi subire un lieve aumento nel mese di settembre.

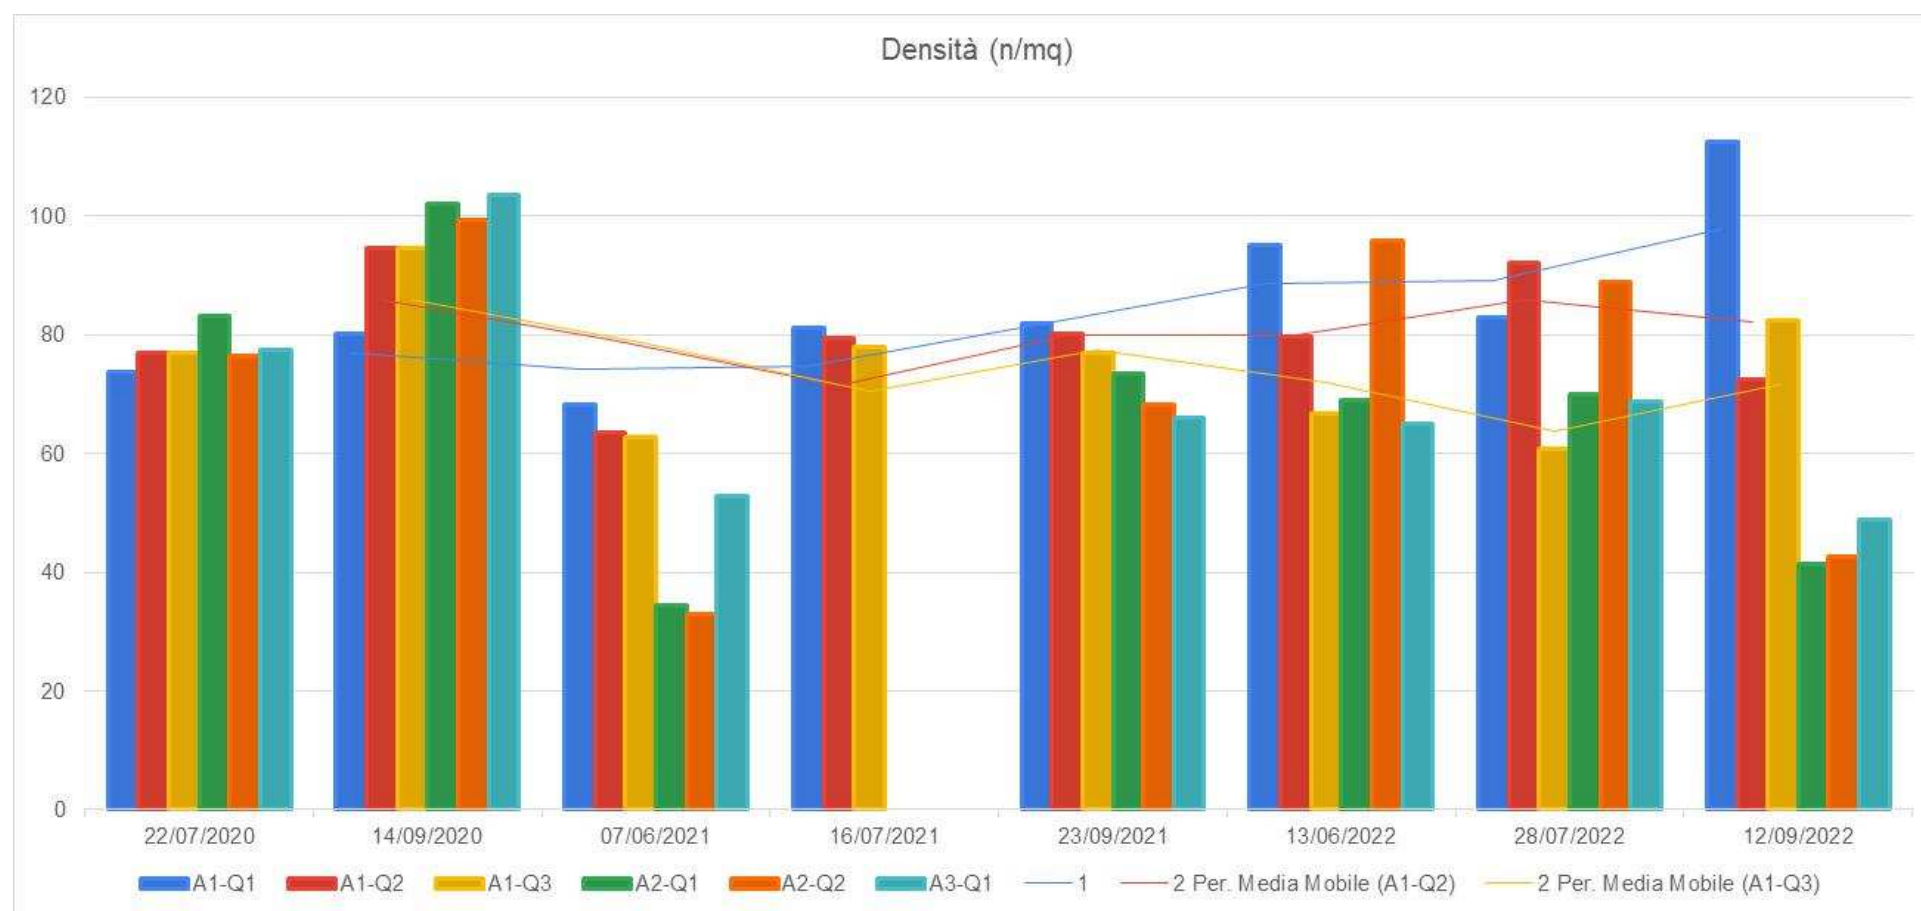
Per quanto riguarda la densità, essa si presenta inferiore nel mese di settembre 2022 rispetto ai due mesi precedenti, ad eccezione di due dei tre quadrati presenti nella fascia a maggiore distanza dal lago, A1-Q1 e A1-Q3. Da rilevare che durante la campagna di settembre 2022 la misurazione

Nel 2021 la densità è aumentata tra giugno e luglio, per poi mantenersi costante o leggermente inferiore a settembre. Si ricorda però che i tre quadrati delle fasce A2 e A3 non sono stati monitorati a luglio perché irraggiungibili a causa dell'alto livello delle acque. Nell'anno 2020, al contrario, nel passaggio tra luglio e settembre si è osservato un aumento della densità in tutte le stazioni.

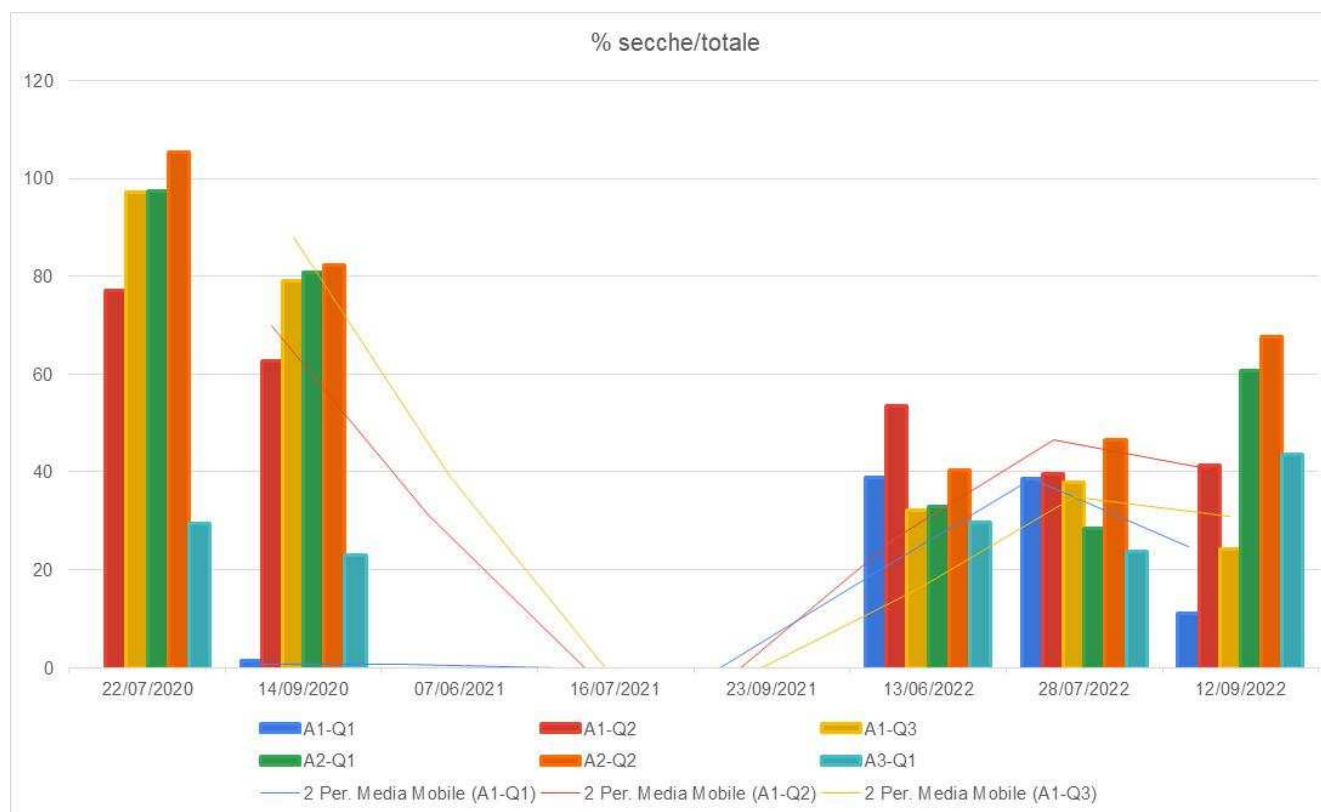
Figura 4.6 - rappresentazione grafica della percentuale di canne secche rispetto al totale delle canne nei diversi anni di monitoraggio

In merito al numero di canne secche, prima dello sfalcio esso era piuttosto variabile nei diversi quadrati, con un minimo per il quadrato A1-Q1 (al massimo 1 canna secca per mq) e un massimo nei quadrati A1-Q3, A2-Q1 e A2-Q2 (75-83 canne secche/mq). Nel 2021, in fase post- sfalcio e rimozione dei residui, in tutti i quadrati non sono state rilevate canne secche. Nel 2022 invece risultavano nuovamente presenti canne secche, in misura variabile tra le 12 e le 43 canne secche/mq circa a seconda del quadrato considerato.

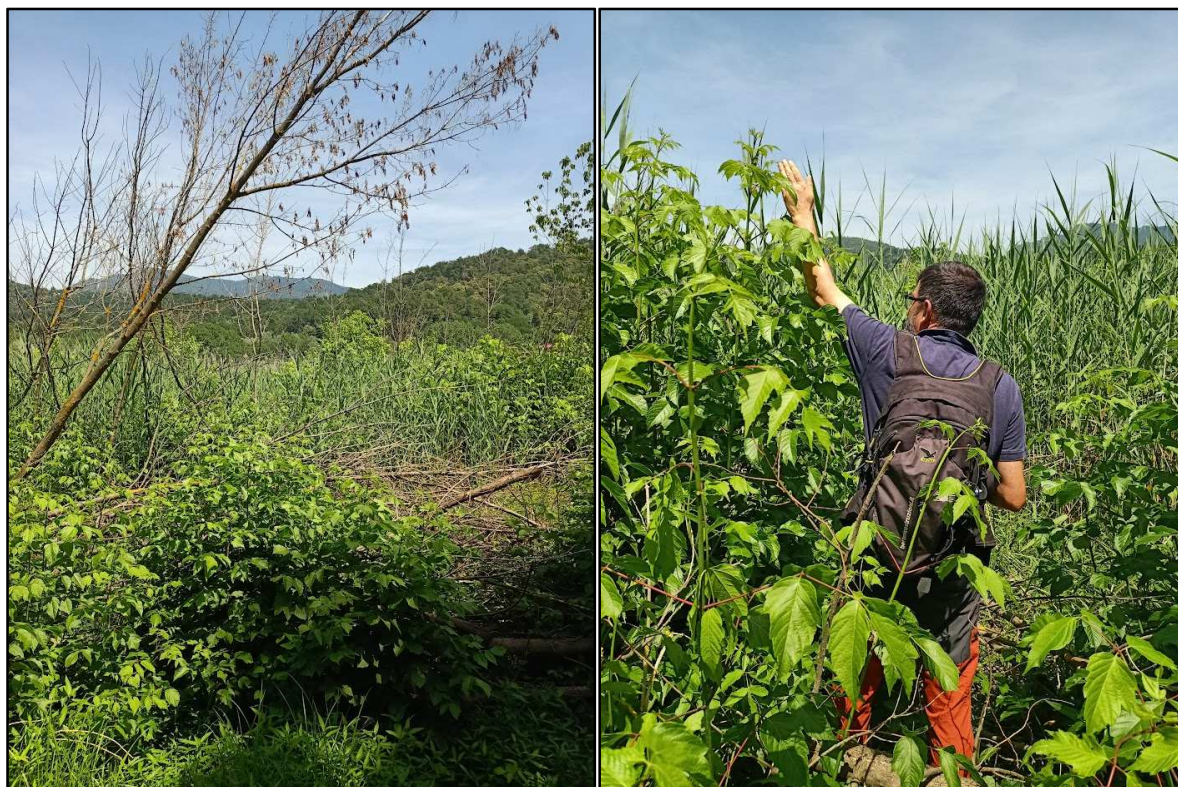
Figura 5.1 – Area Fondo Toce Isolino 1, giugno 2022; ricacci molto vigorosi di Acer negundo

Per questo motivo tra il mese di giugno e settembre è stata eseguita la rimozione dei ricacci sulle piante più facilmente raggiungibili, mentre su quelle con difficoltà di accesso non è stato possibile effettuare la completa rimozione dei polloni.

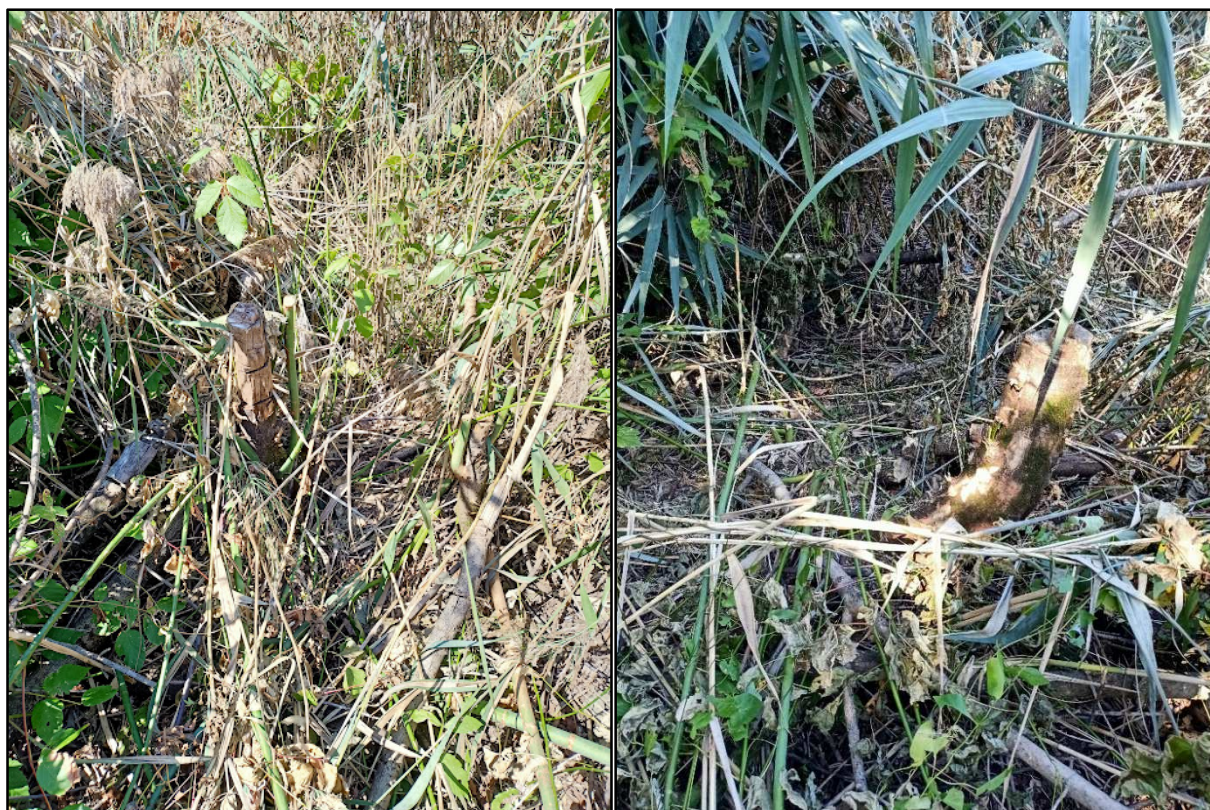
Figura 5.2 – Area Fondo Toce Isolino 1, settembre 2022; taglio dei ricacci vigorosi di Acer negundo

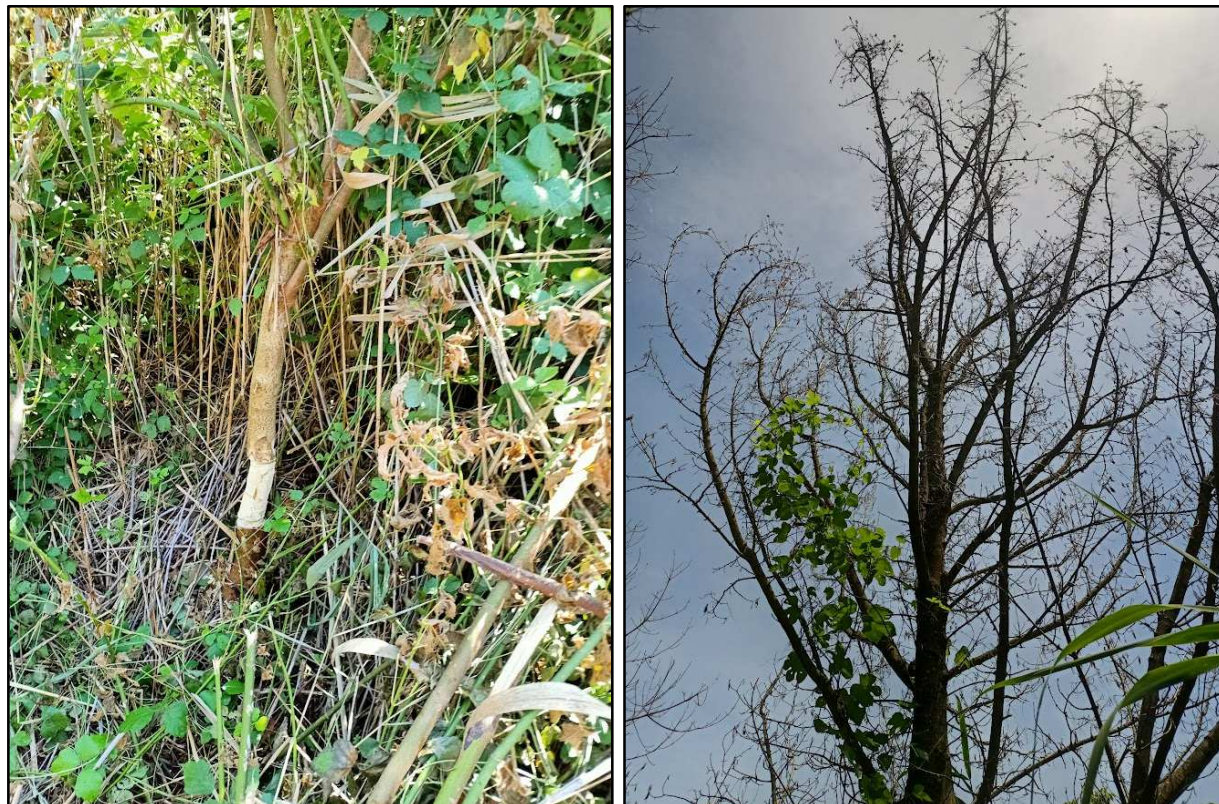
Figura 5.3 – Area Fondo Toce Isolino 2, settembre 2022; cercinatura su giovane Acer negundo e pianta n. 8, secca a seguito dell'intervento dell'anno passato

In generale l'efficacia degli interventi risulta essere buona, pari al 90% in quella di Fondotoce zona 3 e di poco meno nella località di Dormelletto, mentre di oltre il 70% in quella di Fondotoce Isolino2. Per quanto riguarda Fondotoce Isolino 1 l'efficacia risulta inferiore anche a causa della difficoltà di accesso all'area, conseguente allo stroncamento di numerose piante interessate dall'intervento.

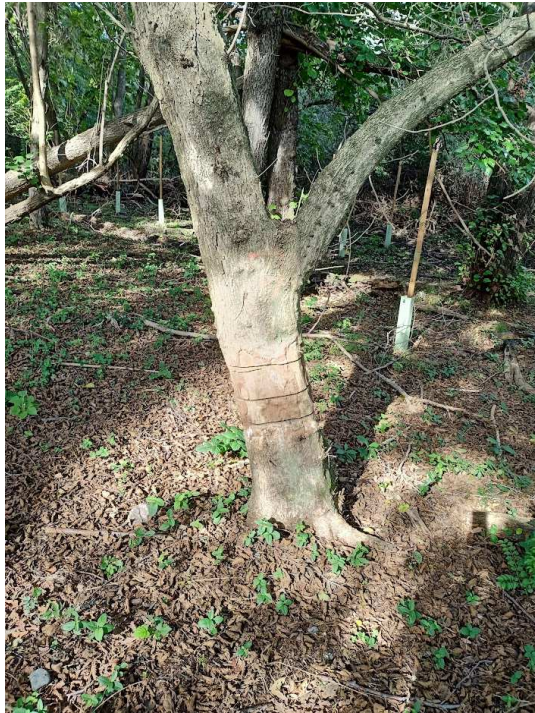
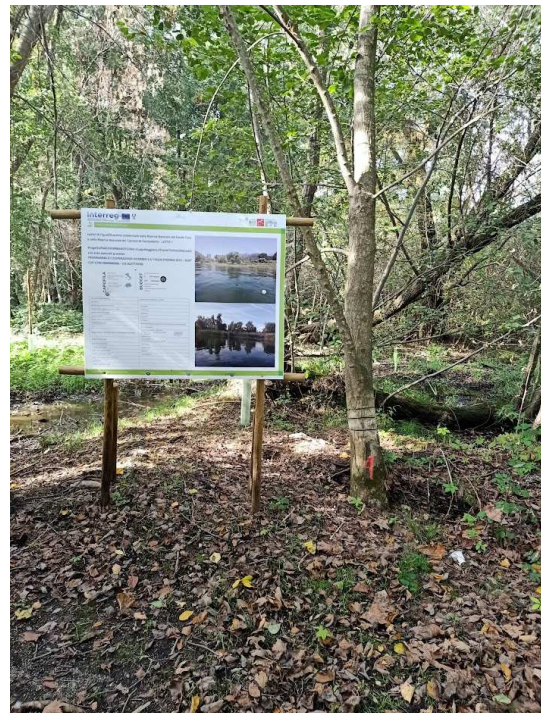
Figura 5.4 – Dormelletto interventi di cercinatura

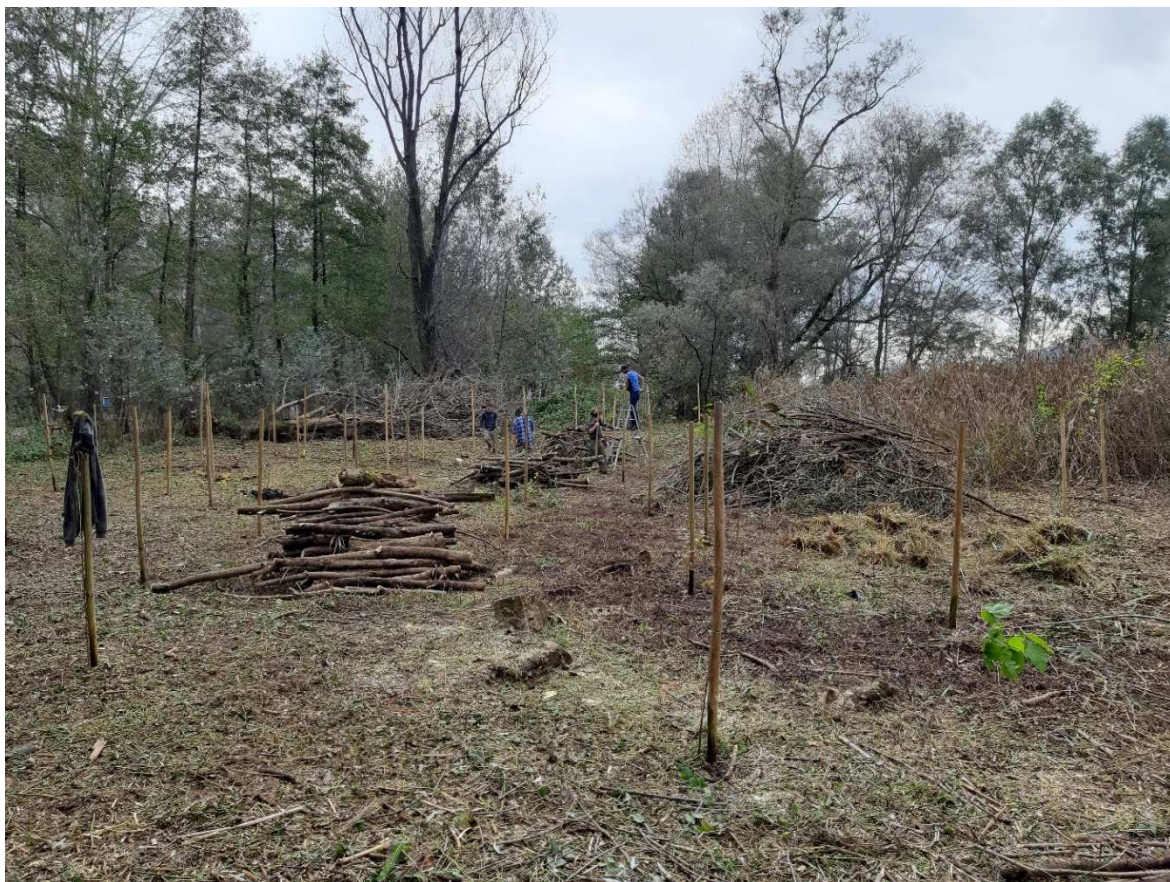
Figura 5.5 – Fondotoce zona 3, taglio di sgombero a seguito degli interventi di cercinatura e ripiantumazione

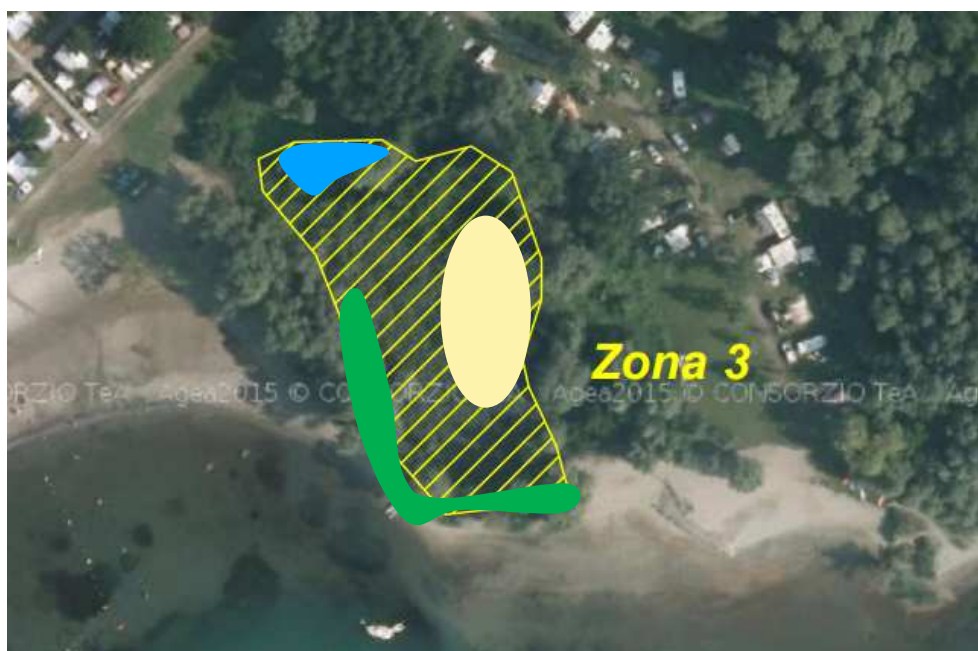
Tuttavia, nelle aree di riferimento a settembre 2022 si rilevava ancora la presenza delle infestanti, anche se in maniera disomogenea, come riportato nella figura successiva.

Figura 5.6 – Fondotoce zona 3, permanenza delle specie esotiche infestanti erbacee, perimetro verde. Nucleo di *Apios americana*, perimetro Azzurro. In giallo area con diffusa rinnovazione di *Acer negundo*

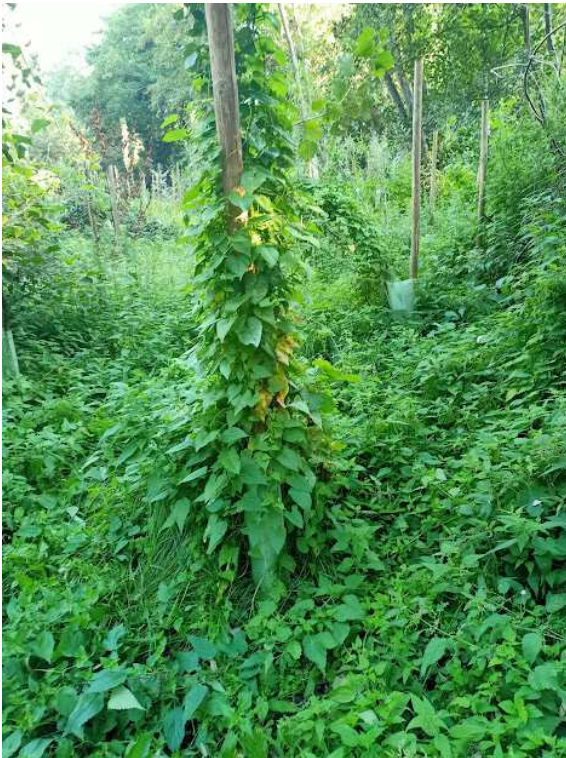
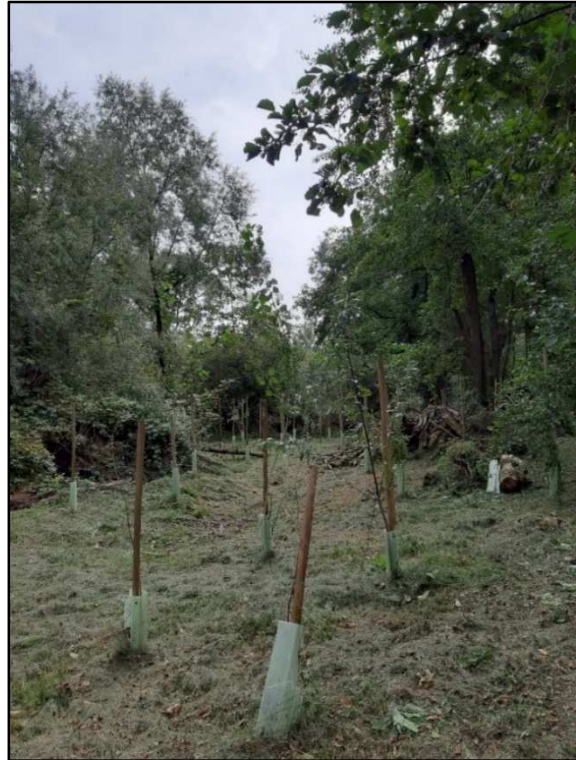
Nell'area di Dormelletto, dove sono stati eseguiti interventi di sfalcio gestionale, eradicazione di alloctone arboree e piantumazione di specie arboree autoctone, si possono ancora individuare sporadicamente *Phytolacca americana*, *Sicyos angulatus*, *Apios americana* e *Lonicera japonica* (figura seguente). Si segnalano inoltre *Acer negundo*, *Reynoutria japonica*, *Parthenocissus quinquefolia*, *Vitis sp.*, *Duchesnea indica*, *Erigeron canadensis*, *Trachycarpus fortunei*, *Acer saccharinum* (CFR), *Bidens frondosa*, *Buddleja davidii*.

Figura 5.7 – interventi di sfalcio e messa a dimora nell'area di Dormelletto (alto e basso sinistra settembre 2022, alto e in basso a destra nov. 2022)

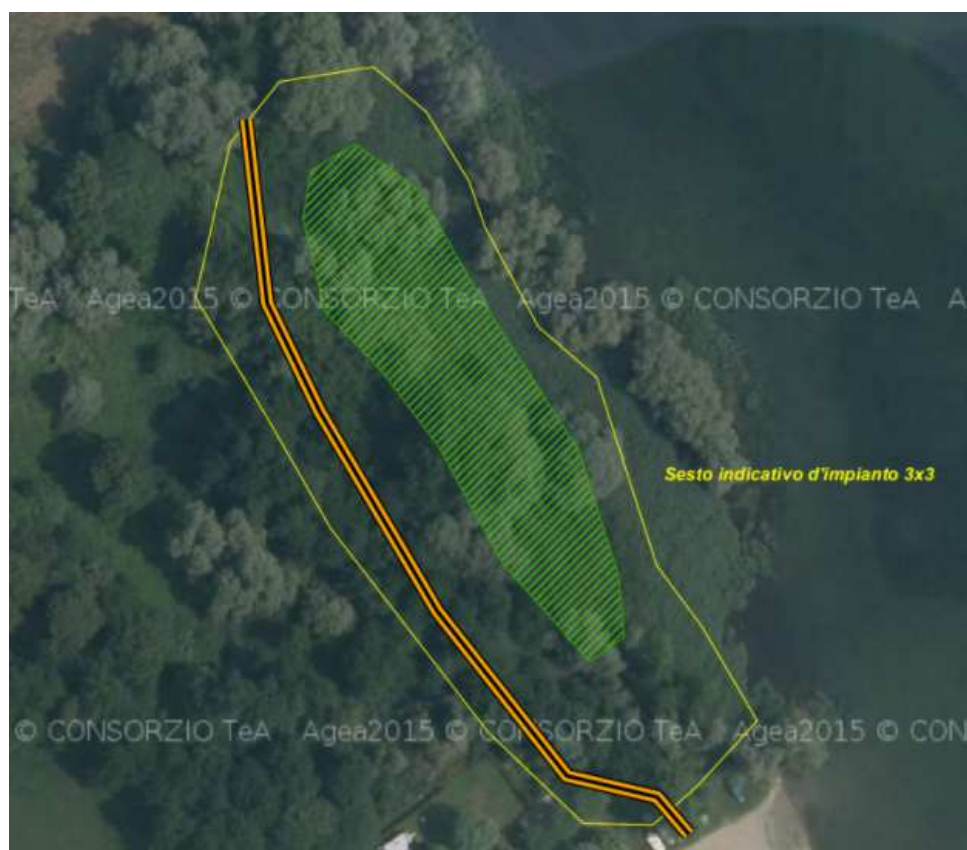
Figura 5.8– area sottoposta ad intervento di sfalcio per il contenimento delle specie esotiche infestanti erbacee nella zona di Dormelletto

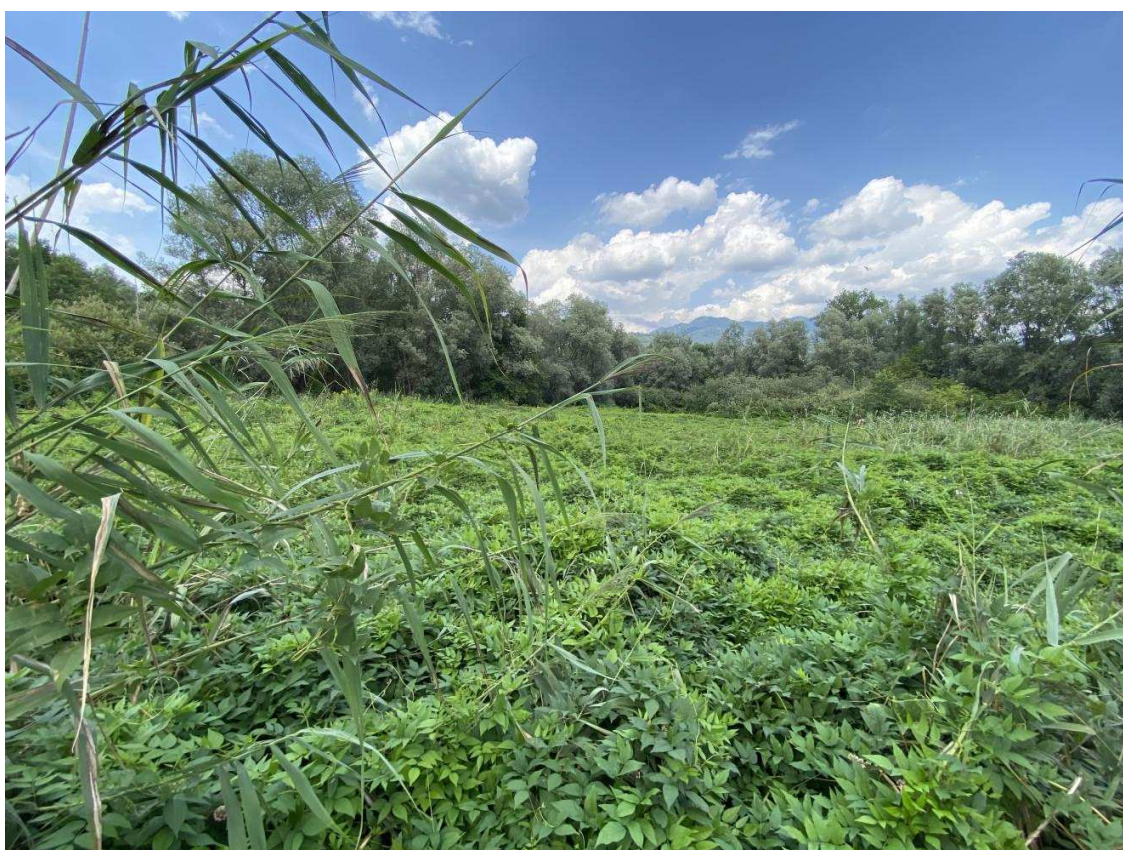
In questo sito, *Ph. australis* è allettata e soffocata al suolo dalla specie esotica, senza rinnovamento e con scarsa fitness riproduttiva. Si segnala anche la contrazione di *Phalaris arundinacea*, che nel 2022 ha fatto registrare una copertura del 5-10%, inferiore rispetto a quella misurata nel 2021, pari al 30% circa. Allo stesso modo, a causa del deperimento del canneto, si rileva l'ingresso nel canneto di diverse altre specie autoctone.

Figura 5.9 – “soffocamento” del canneto da parte di *Apios americana* nella zona 2

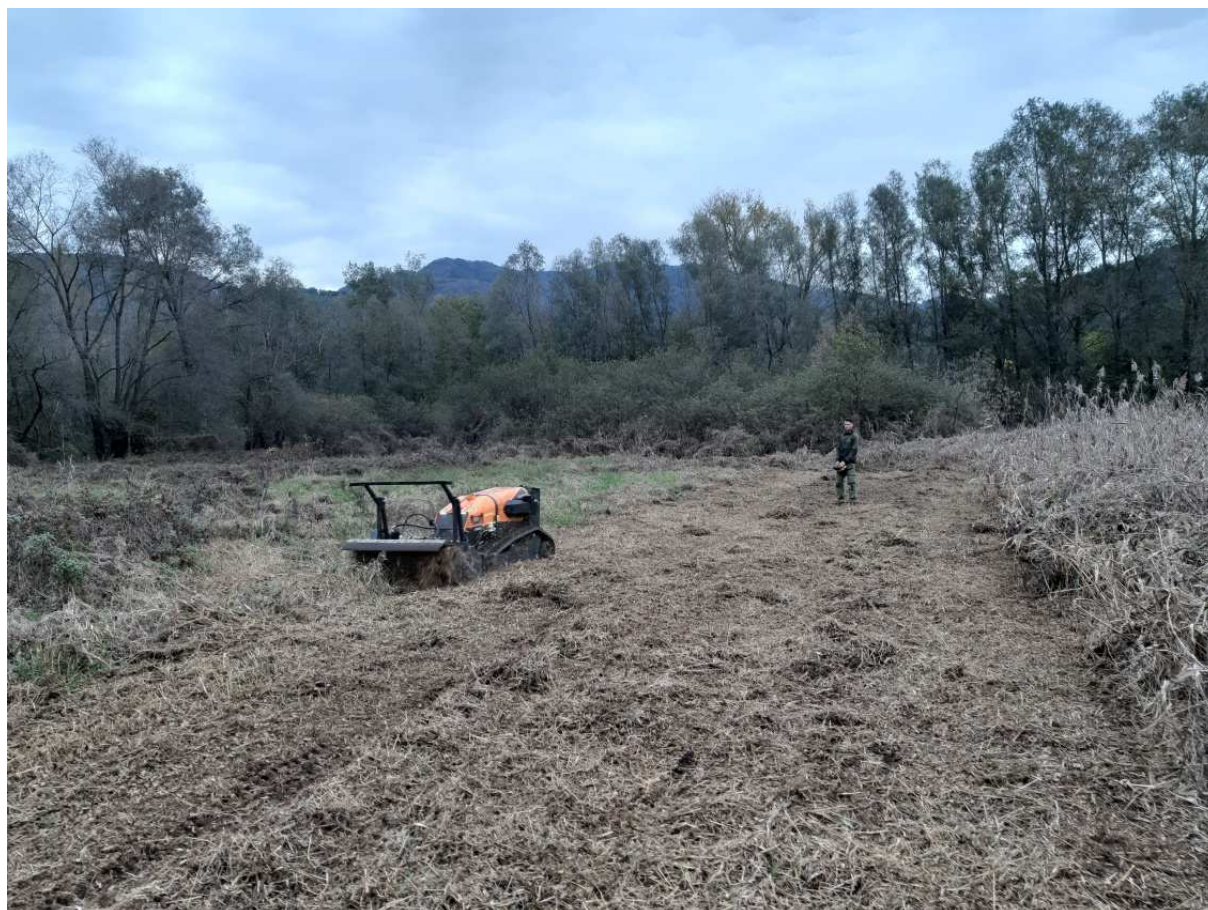
Figura 5.10–Interventi per il contenimento delle esotiche nella zona 2.

Stante la situazione descritta, nel mese di novembre 2022 sono stati effettuati interventi di sfalcio per il contenimento delle esotiche. Nella foto, il mezzo telecomandato all'opera.

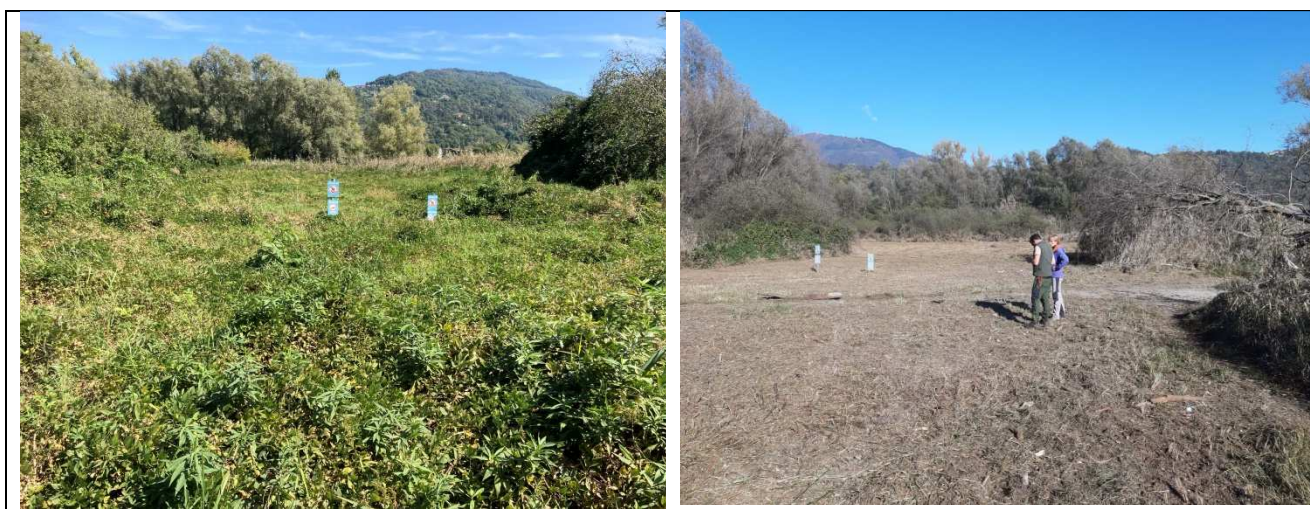
Figura 5.11 – zona 2 prima (sett. 2022) e dopo (nov. 2022) gli interventi di contenimento delle esotiche

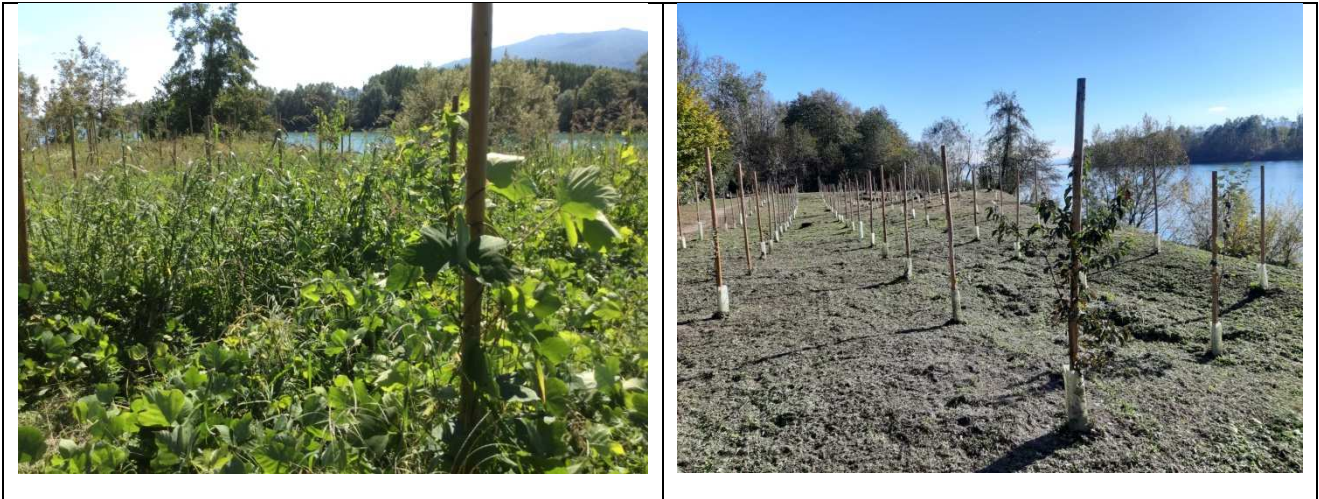
Nonostante la maggior parte di queste specie esotiche siano ampiamente rappresentate in tutta la macro-area, il sito di indagine potrebbe rappresentare un "volano" diffusivo fino a quando non si affrancheranno le specie arboree ed arbustive piantumate. Risulta particolarmente importante quindi continuare a gestire l'area con sfalci ripetuti, al fine di mantenere bassa la copertura vegetale erbacea (si veda la figura successiva).

Figura 5.5 – zona 1 prima (sett. 2022) e dopo (nov. 2022) i nuovi interventi di contenimento delle esotiche

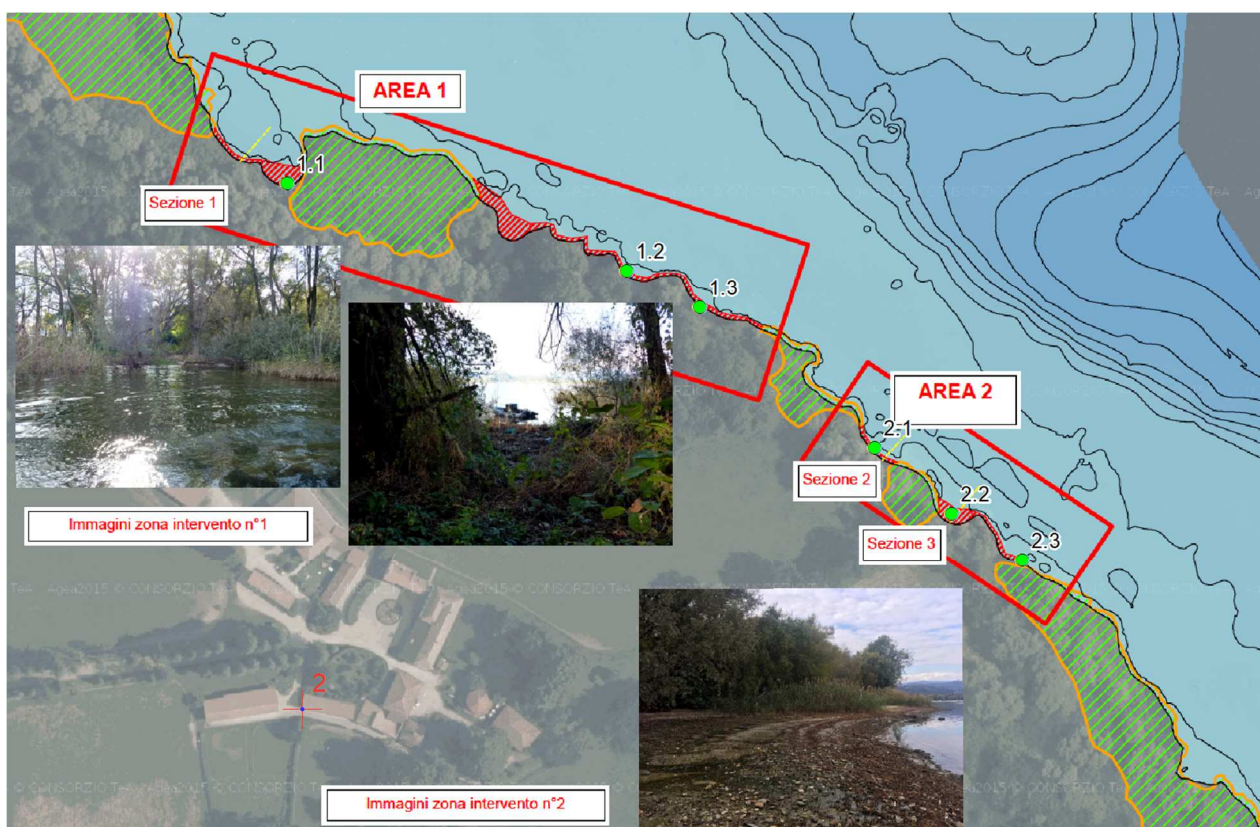
Figura 6.1- - localizzazione delle stazioni di monitoraggio (cerchietti verdi)

Le stazioni di monitoraggio per la verifica della riuscita degli interventi sono state localizzate lungo la costa, tre nell'area di intervento 1 (1.1, 1.2 e 1.3) e tre nell'area d'intervento 2 (2.1, 2.2 e 2.3). La localizzazione viene riportata nella figura seguente e nell'allegato C.

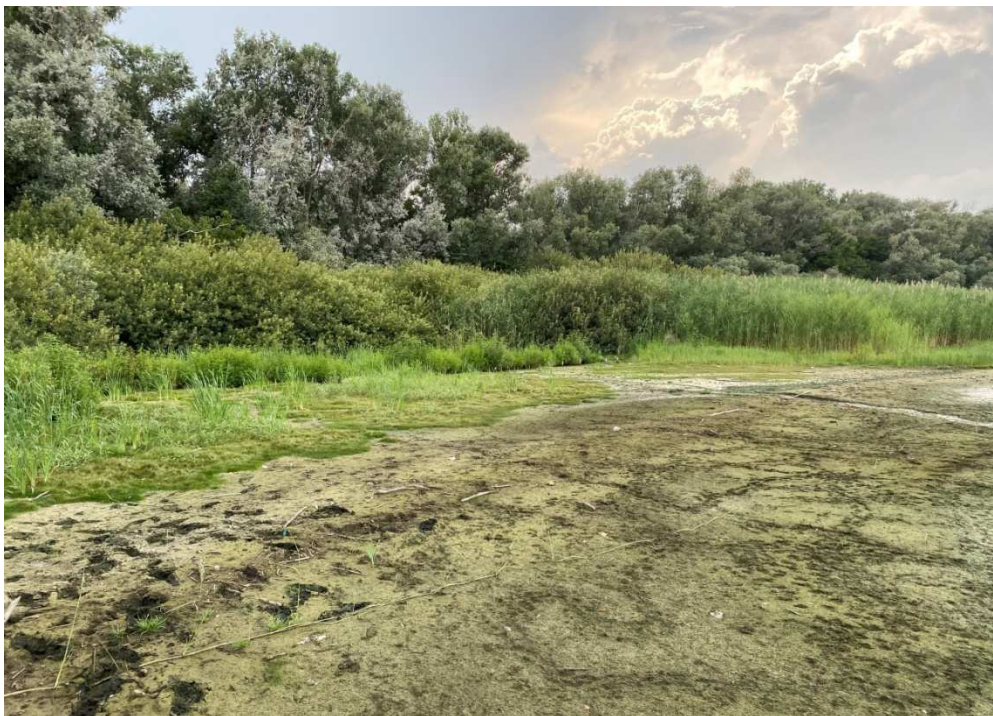
Figura 6.4- Phragmites australis, ricolonizzazione della fascia perilacustre.

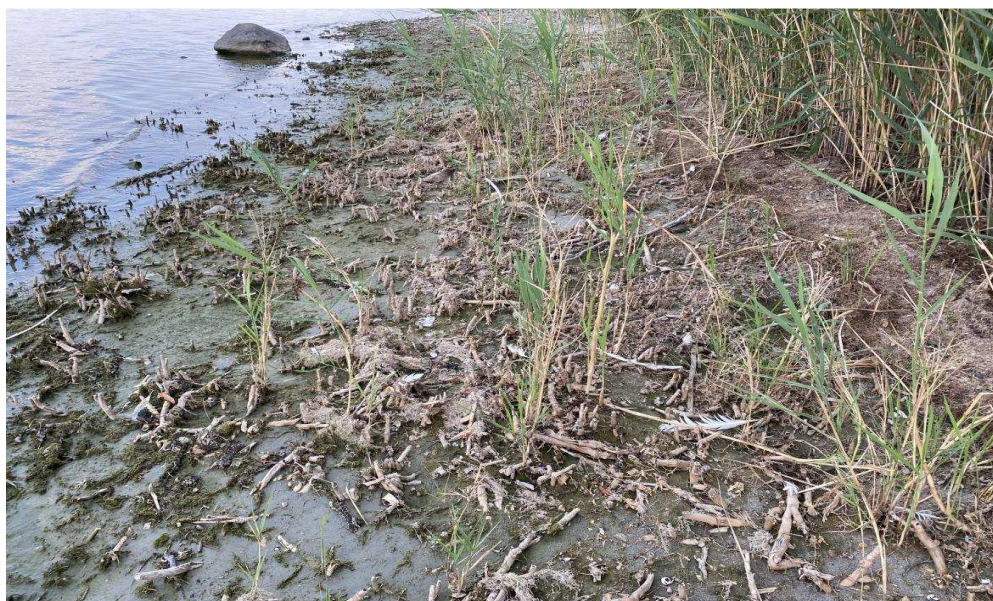
L'espansione dei canneti preesistenti è avvenuta con giovani plantule sia da polloni stoloniferi (Figura 6.5) che da seme (Figura 6.6).

Figura 6.5 - Phragmites australis, ricolonizzazione attraverso stoloni

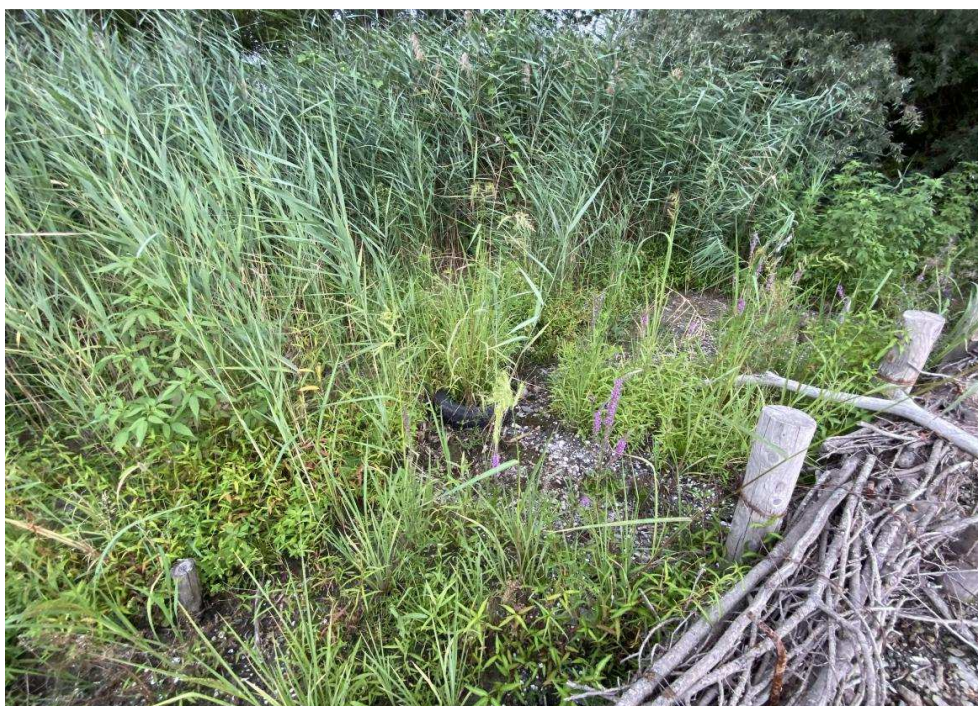
Figura 6.6 - *Phragmites australis*, ricolonizzazione da seme

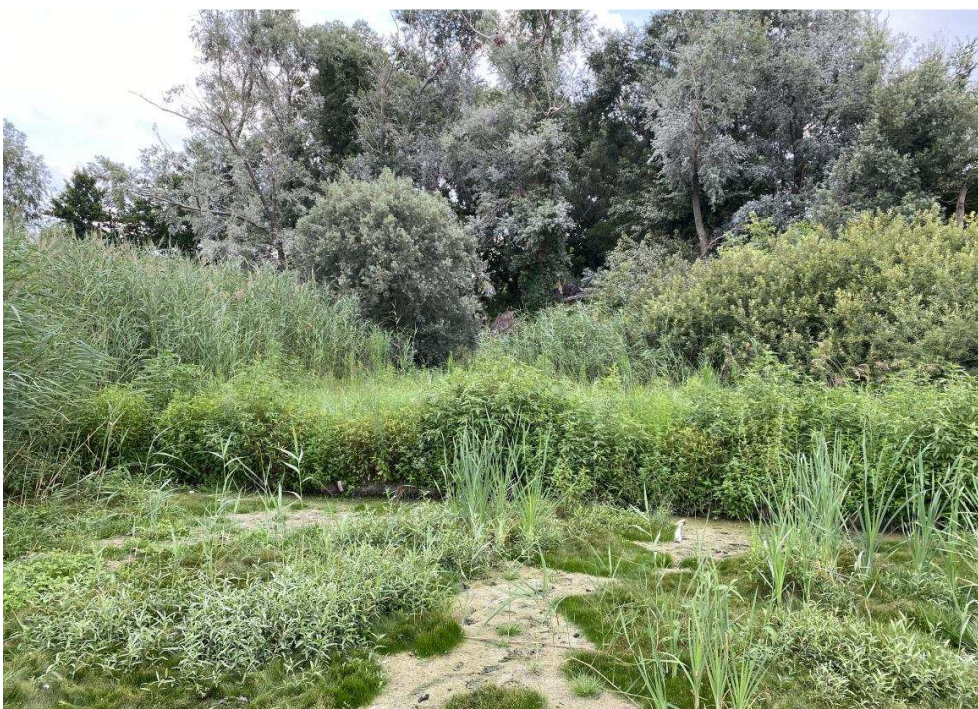
In alcune aree, la ricolonizzazione da parte di *Phragmites australis* è stata soffocata dalla presenza di altre specie competitrici, soprattutto dell'alloctona *Bidens frondosa*, che presenta una velocità di crescita maggiore, come molte altre invasive (Figura 6.7).

Figura 6.7 - espansione del canneto limitato dalla presenza di specie competitrici come *Bidens frondosa*.

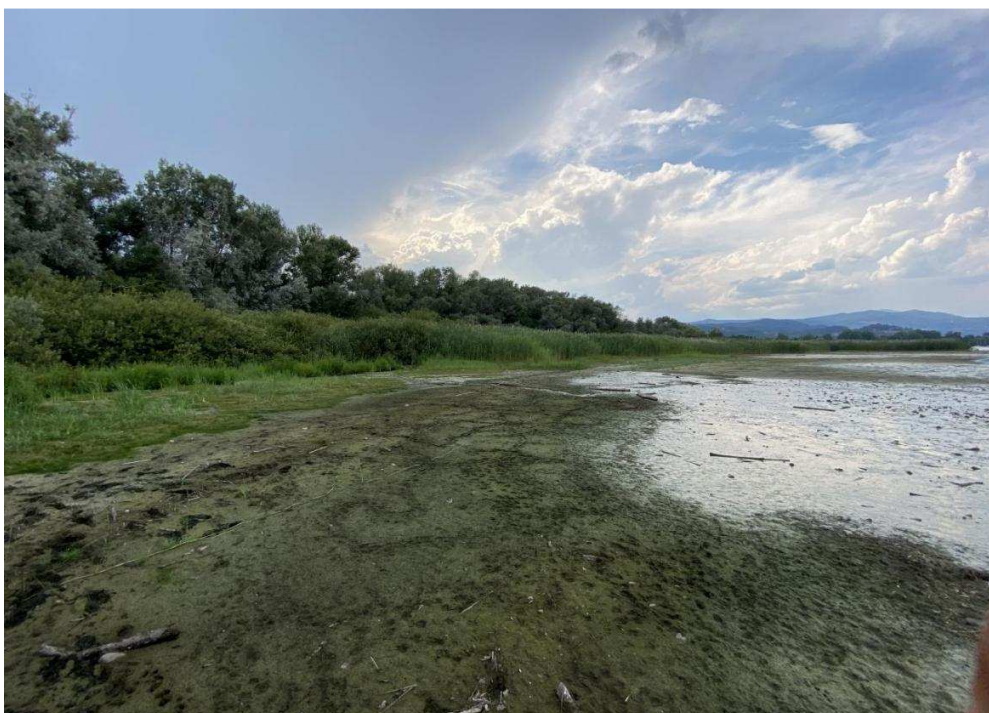
L'eccezionale periodo di siccità che ha perdurato fin dall'inizio del 2022, senza precipitazioni fino ad autunno inoltrato, ha determinato un eccezionale abbassamento dei livelli idrometrici del Lago Maggiore con la scoperta di estese superfici e l'arretramento della riva lacustre di parecchie decine di metri (Figura 6.8).

Figura 6.8 - allontanamento della linea di costa del lago dalla fascia occupata dai canneti di Dormelletto.
