PROGETTO INTERREG ITALIA SVIZZERA 2014 – 2020 V A PARCHIVERBANOTICINO - IL LAGO MAGGIORE, IL FIUME TICINO SUBLACUALE E LE AREE NATURALI PROTETTE. VERIFICA E SPERIMENTAZIONE DI SCENARI DI GESTIONE SOSTENIBILI E CONDIVISI

MONITORAGGIO DELL'EFFICACIA DEGLI INTERVENTI DI RIQUALIFICAZIONE AMBIENTALE NELLA RISERVA NATURALE DEL FONDO TOCE E NELLA RISERVA NATURALE DEI CANNETI DI DORMELLETO E LA DEFINIZIONE DI BUONE PRASSI – WP6 ATTIVITÀ 6.5

RELAZIONE

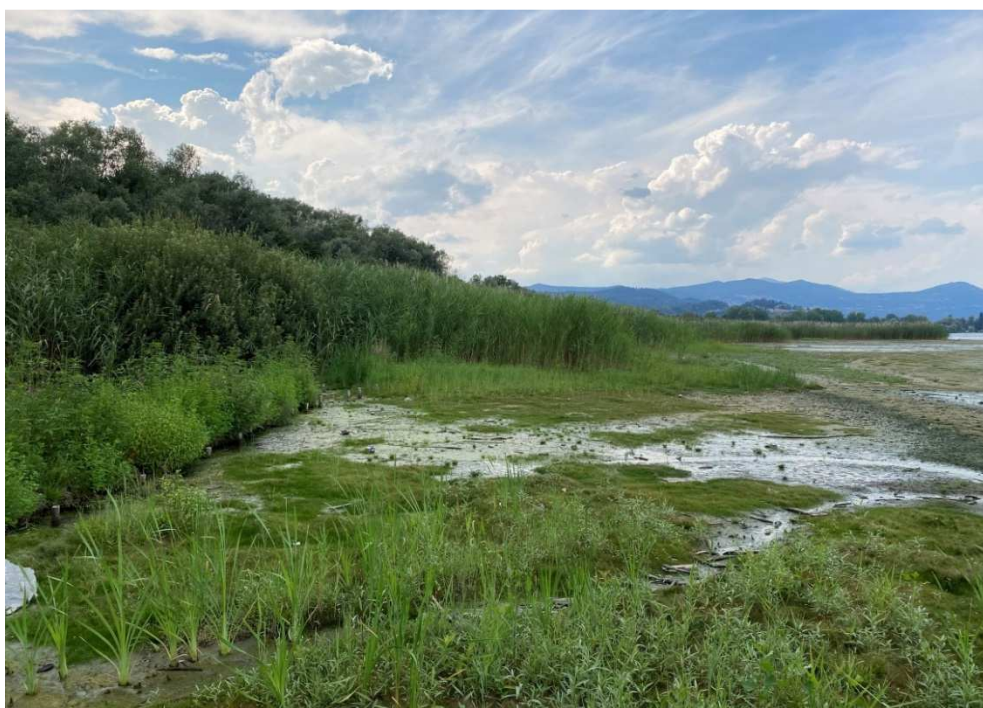
Figura 6.9 - ricolonizzazione della linea di costa scoperta del Lago Maggiore a Dormelletto. Il tappeto verde fitto visibile nell'area centrale è costituito da *Eleocharis acicularis*.

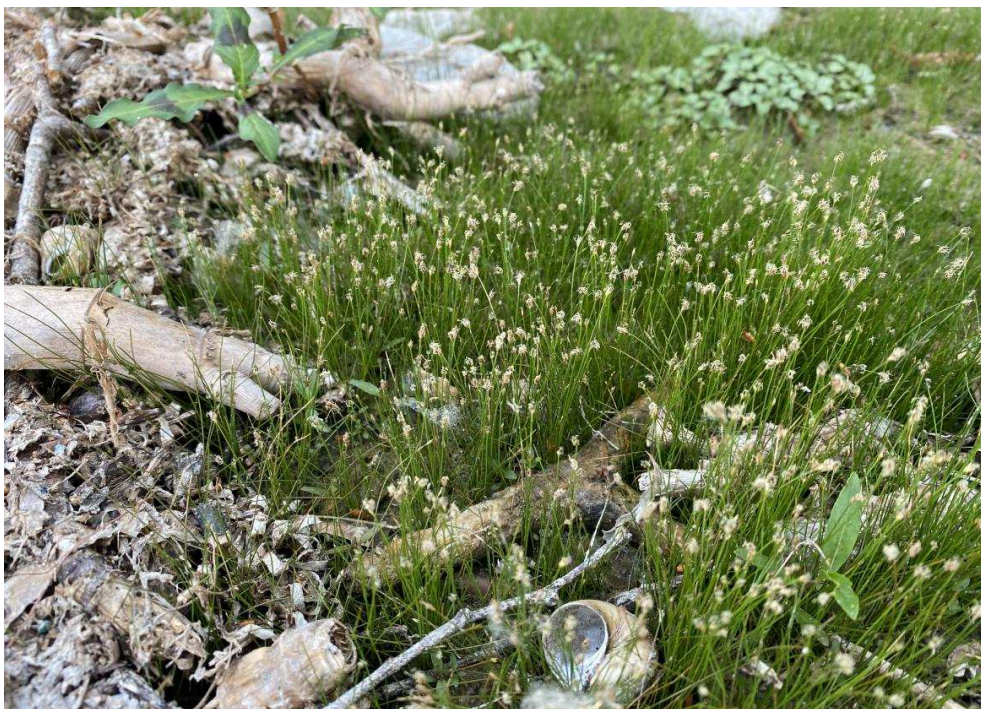
Nello specifico, sono state osservate ricolonizzazioni di *Eleocharis acicularis* (Figura 6.10), *Eleocharis palustris*, *Cyperus fuscus*, *Ranunculus spp.*, *Alopecurus aequalis*, *Lythrum salicaria*, *Phalaris arundinacea*, *Phragmites australis*, *Epilobium spp.*, *Polygonum spp.*, *Iris pseudacorus*, *Lycopus europaeus*, *Alisma plantago-aquatica*. Presente inoltre, come plantule da seme, *Salix alba*.

Figura 6.10- Eleocharis acicularis.

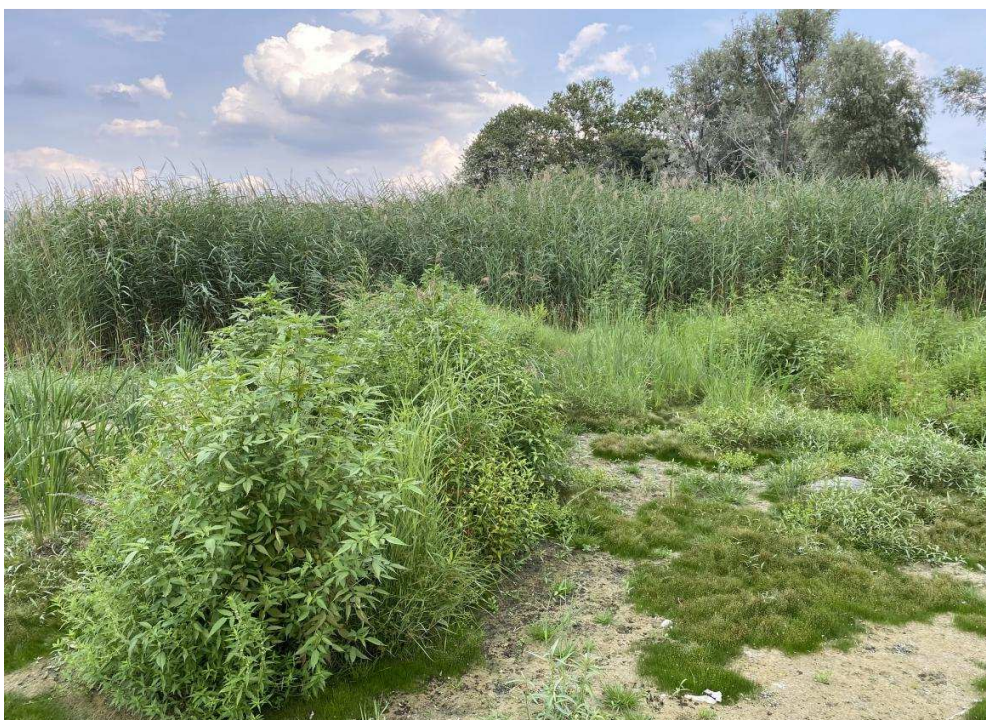
In queste aree è tipica anche la diffusione di specie alloctone come *Lindernia dubia*, *Erigeron annuus*, *E. canadensis*, *Bidens frondosa*, *Eclipta prostrata*.

Figura 6.11 - Bidens frondosa, macchia sulla sinistra.

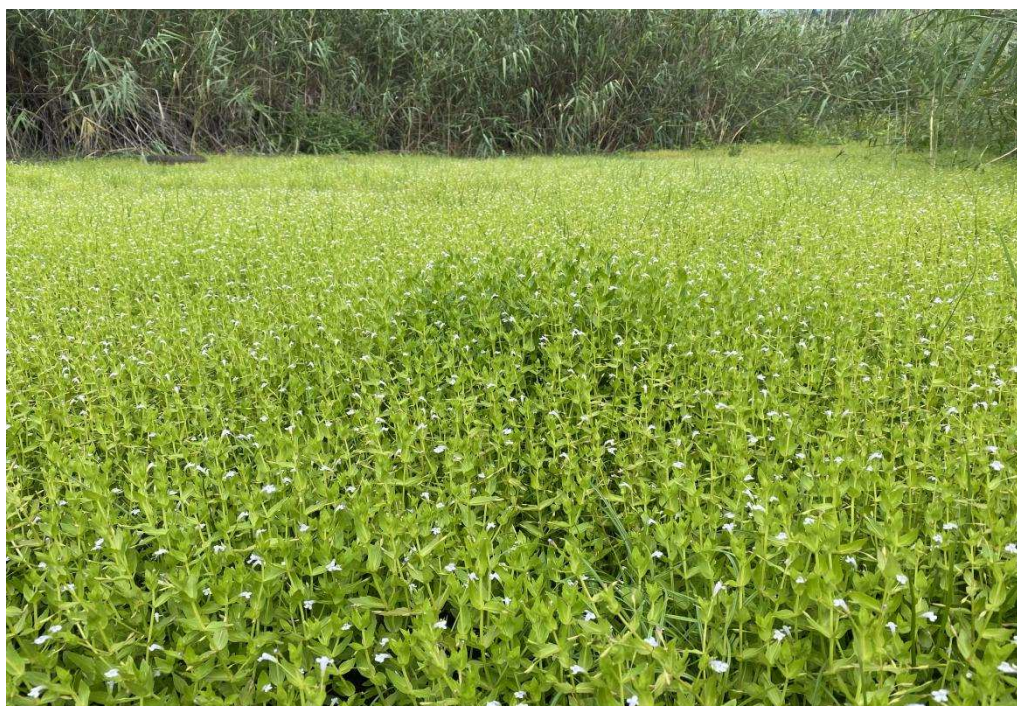
I popolamenti di specie palustri sono spesso risultati accompagnati da specie esotiche, tra le quali nelle aree lacustri la più diffusa risulta essere *Bidens frondosa*, mentre *Lindernia dubia* forma coperture totali nelle zone umide non a contatto con il lago (Figura 6.12).

Figura 6.12 – espansione di *Lindernia dubia* (Fondotoce).

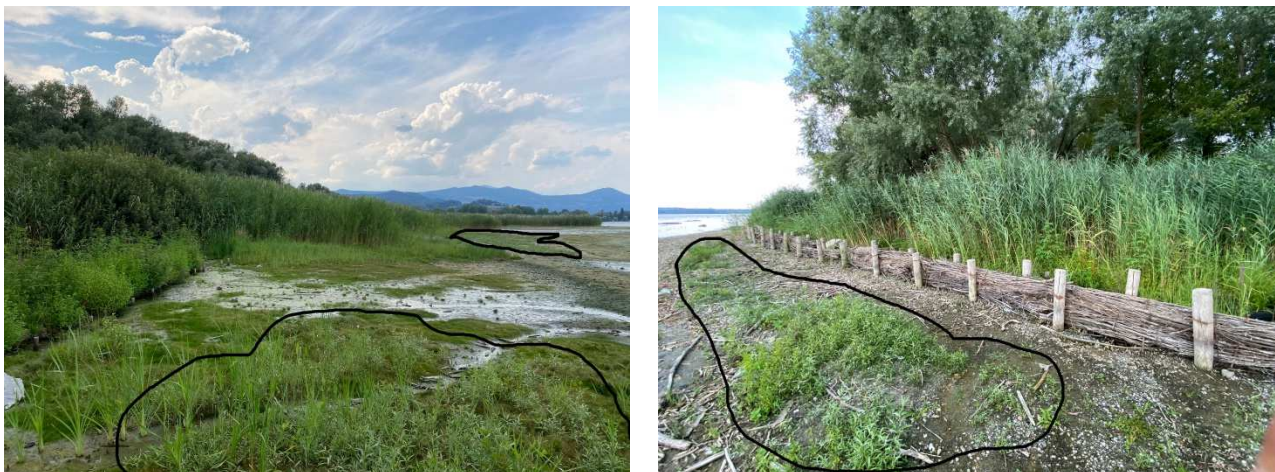
Figura 6.13 - Rinnovazione di salici e pioppi (cerchiati in nero) davanti alle aree di canneto a Dormelletto. Fasi iniziali di colonizzazione (inizio settembre 2022).

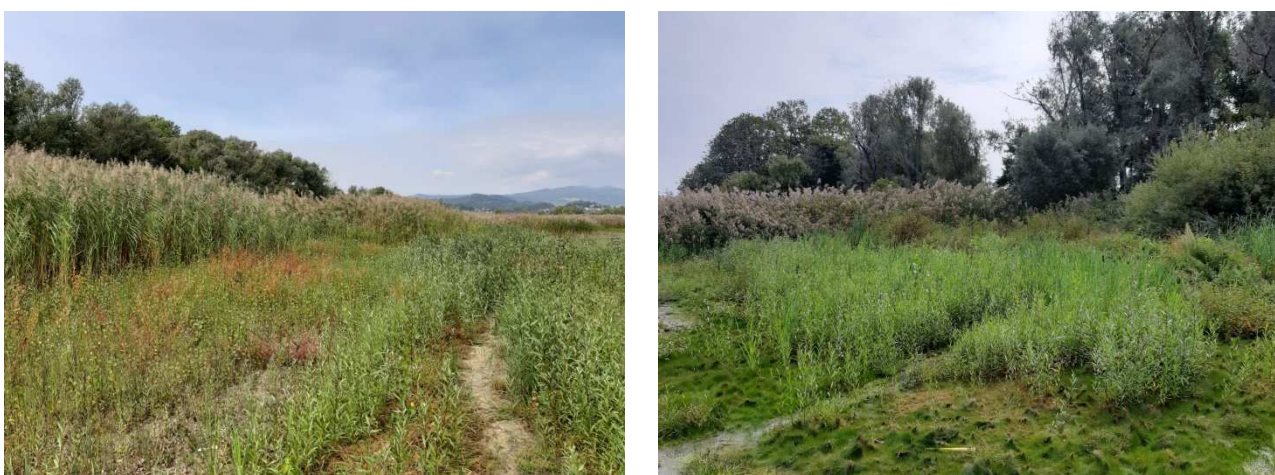
Figura 6.14 - Rinnovazione di salici e pioppi davanti alle aree di canneto a Dormelletto. Fase di affermazione ed espansione (fine settembre 2022)

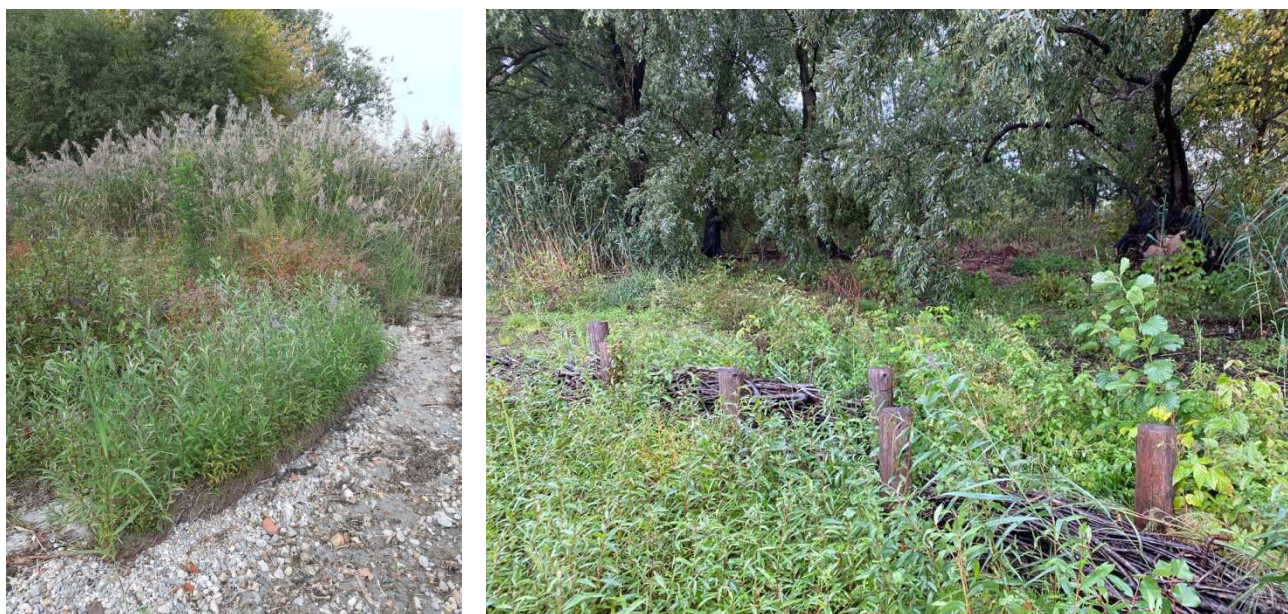
Figura 6.15 – colonizzazione da parte di salici ed altre specie arboree dei materassi (foto a sx) e delle fasce lungo le barriere frangiflutti (foto a dx)

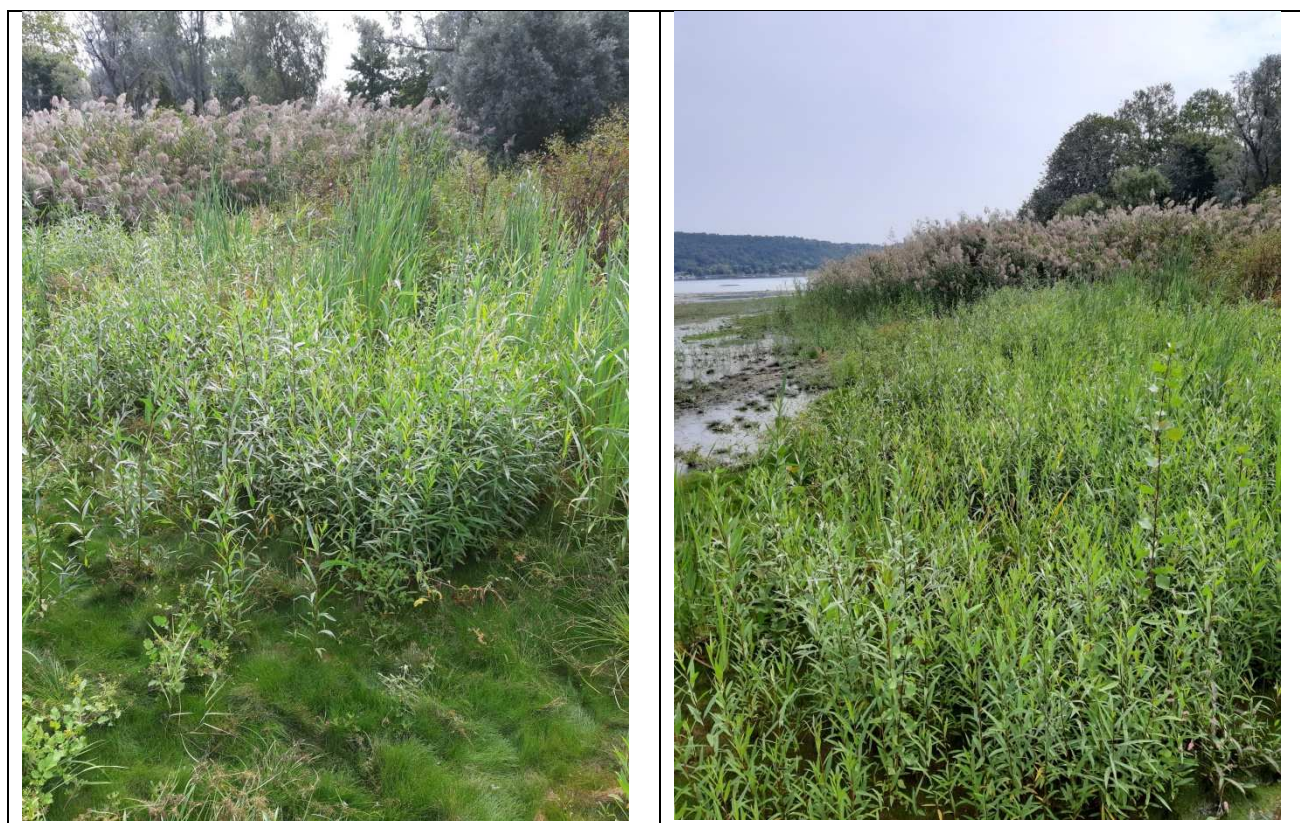
Figura 6.16 – sviluppo del saliceto- pioppeto davanti al canneto

Un eccessivo sviluppo e l'affrancamento di questi popolamenti in fasce arborate collocate fronte lago potrebbe rischiare di compromettere la fitness dei canneti retrostanti, determinandone un forte ombreggiamento e, conseguentemente, un deperimento.

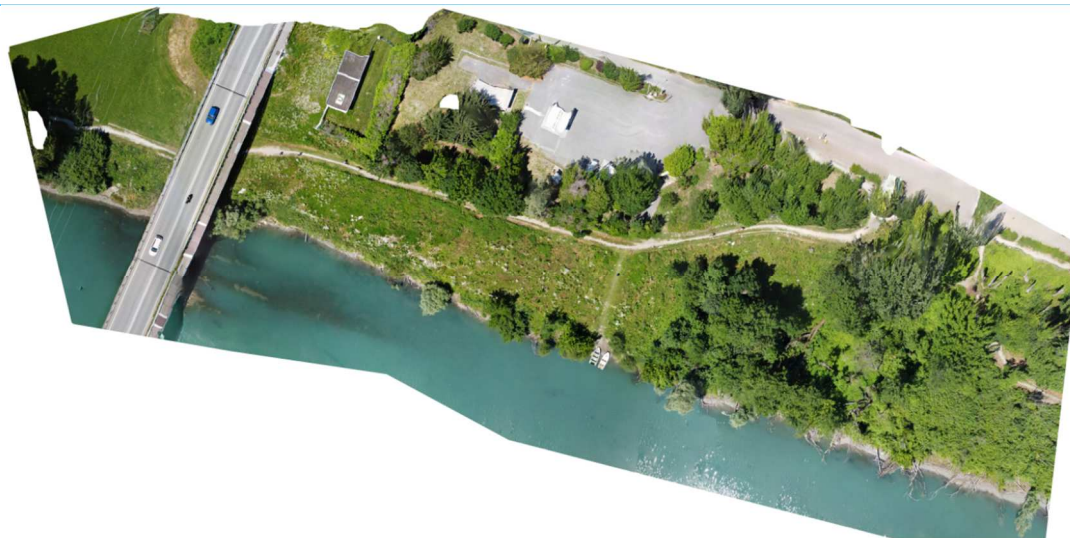
13 giugno
2022

ZONA 1 degli interventi di contenimento: Presenza di *Pueraria lobata*

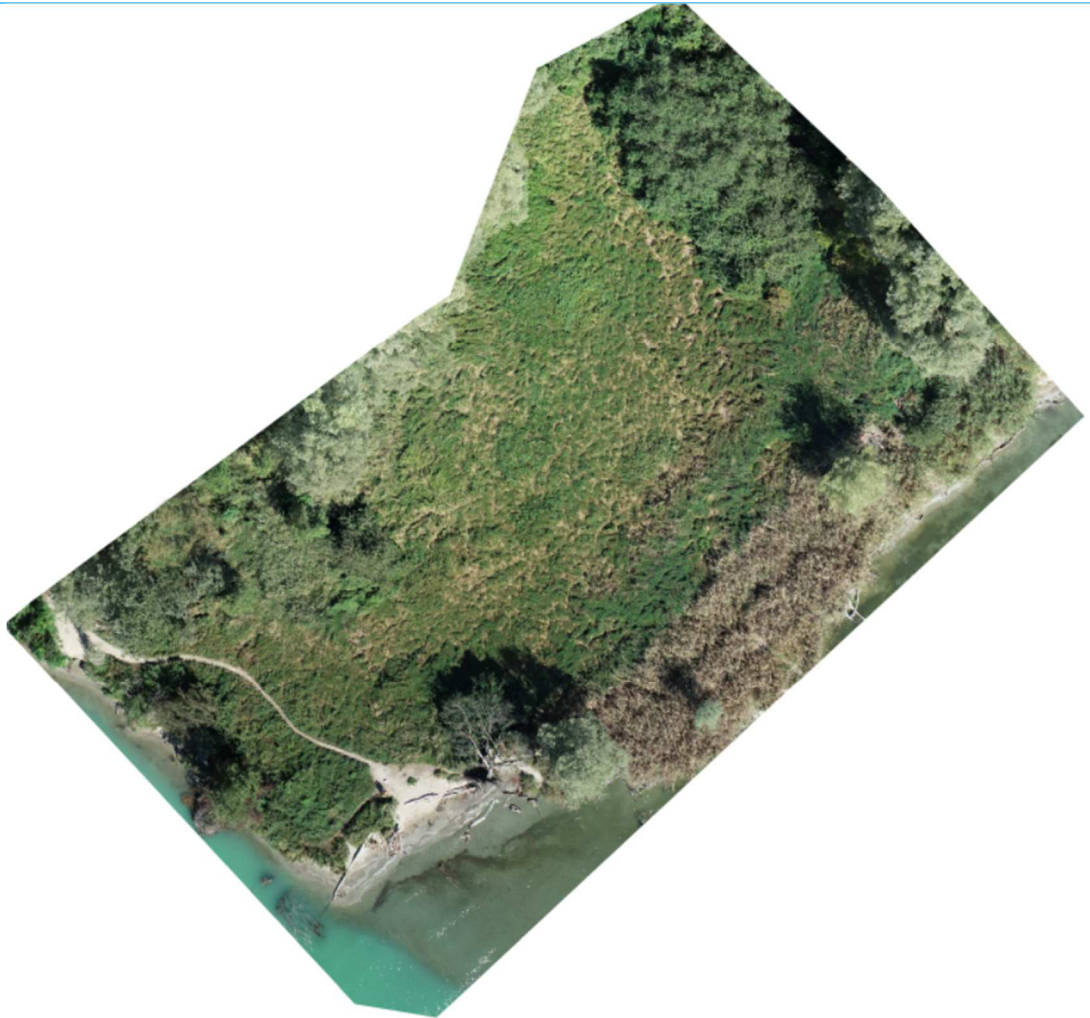
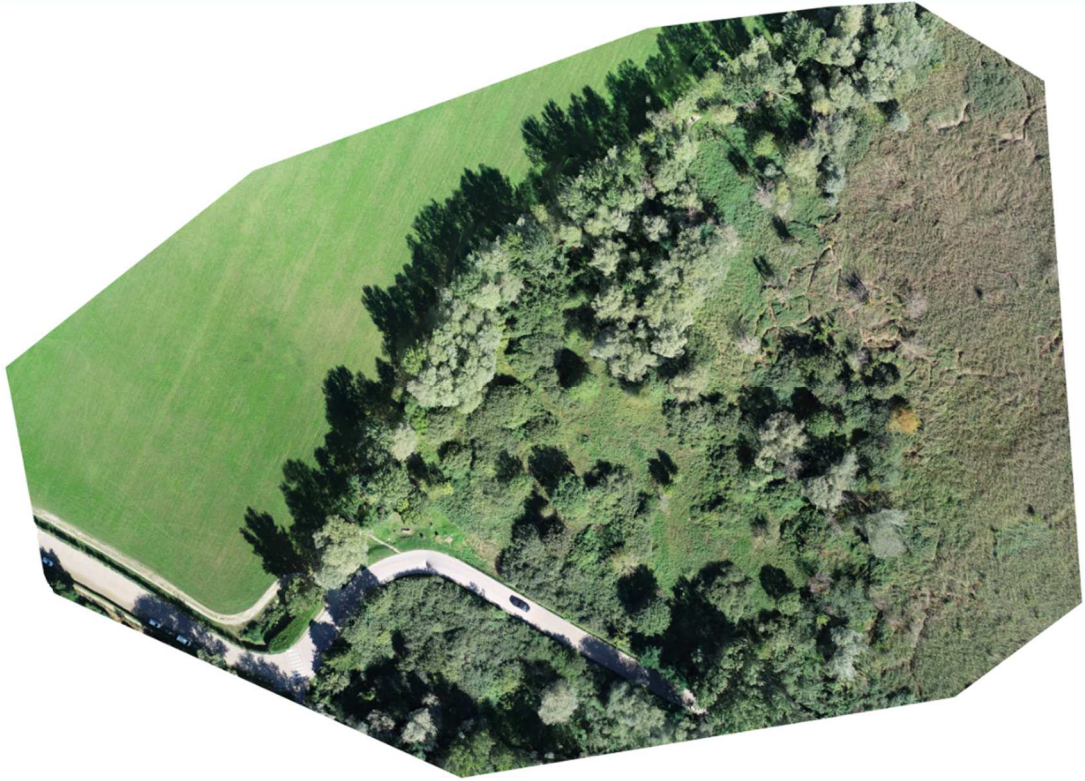
ZONA 4 DEGLI INTERVENTI DI CONTENIMENTO: Presenza di *Acer negundo* all'interno del canneto
